花谷奇缘旅游综合体项目（一期工程）

水土保持监测总结报告

建设单位：江苏花谷奇缘旅游发展有限公司

监测单位：江苏汇智工程技术有限公司

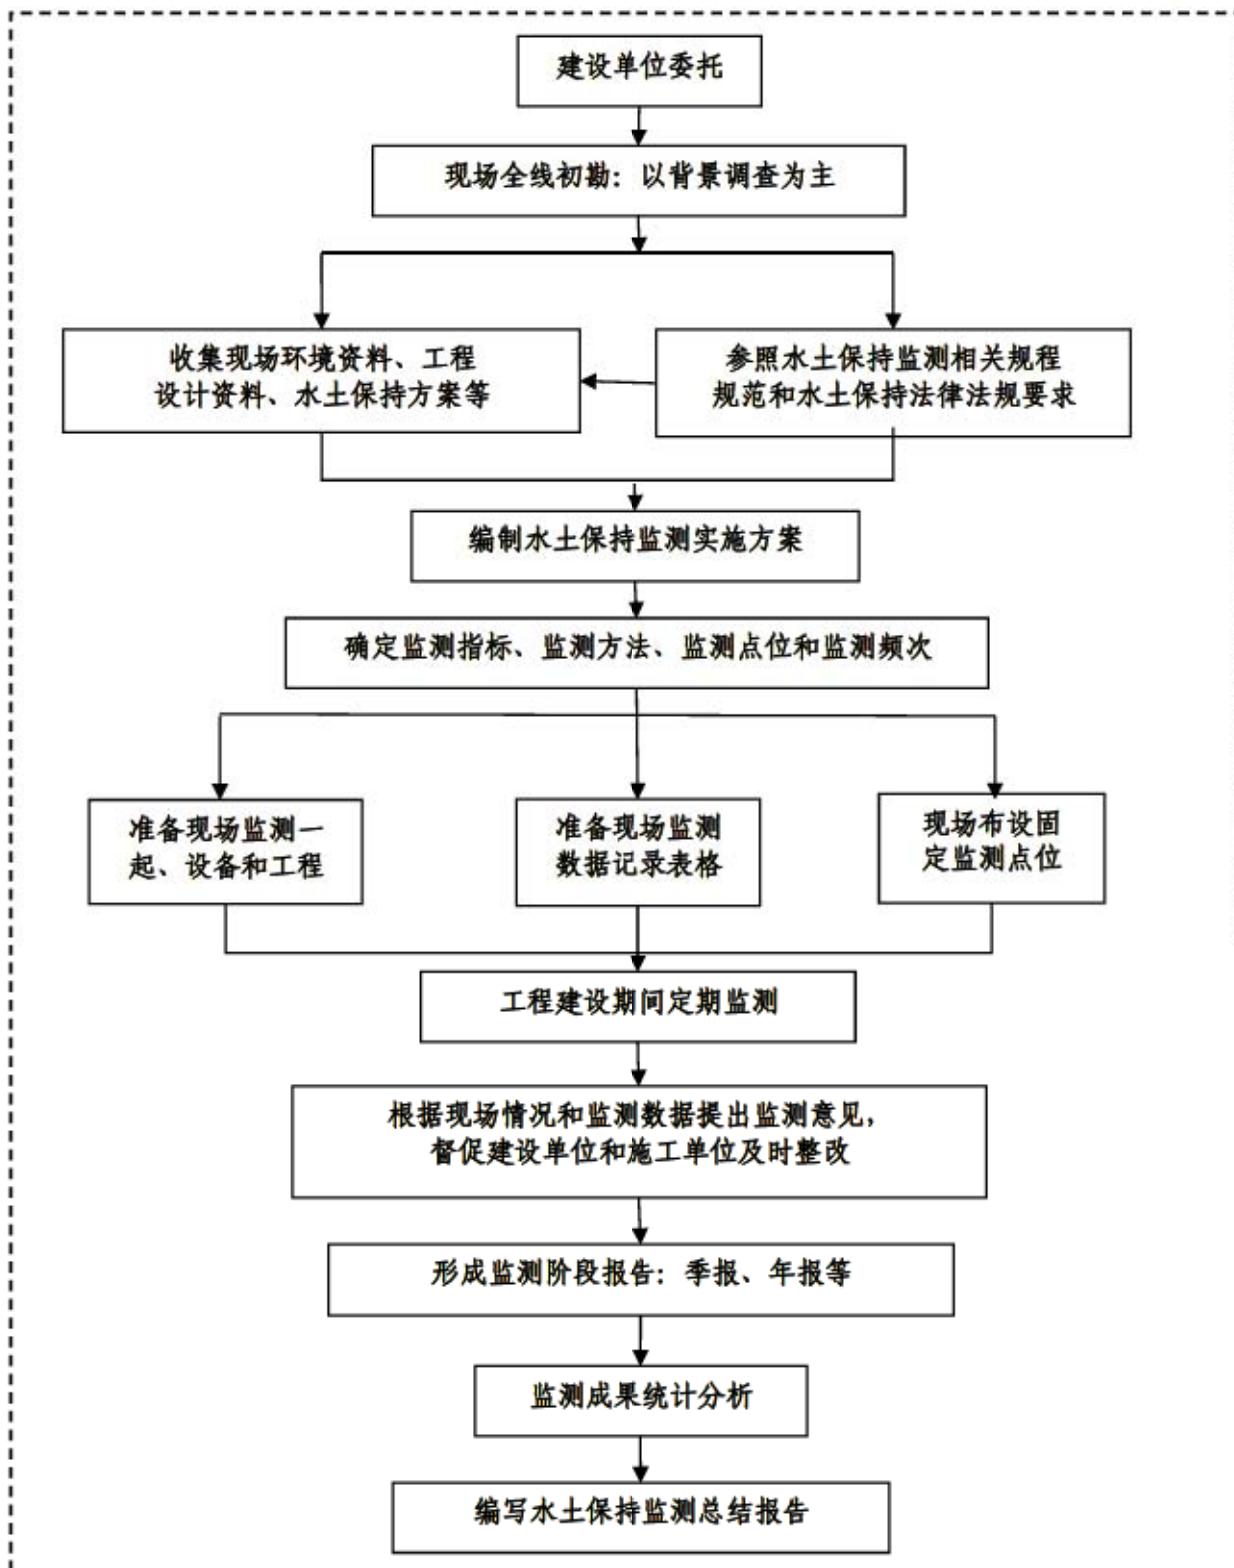
图 1-1 水土保持监测技术路线图

监测项目组根据水土保持方案确定的水土流失防治责任范围，结合水土流失类型区和防治责任分区的特点，确定水土保持监测重点区域，布设水土保持监测设施，定期开展水土保持监测和调查工作，技术路线详见图1-1。

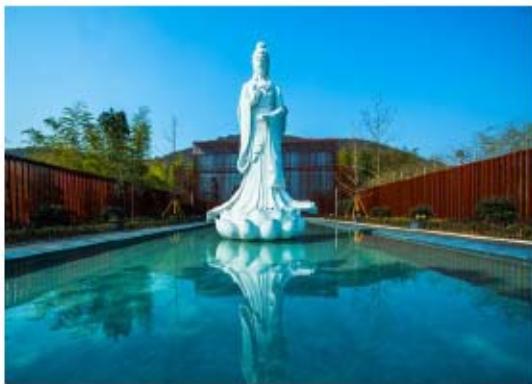
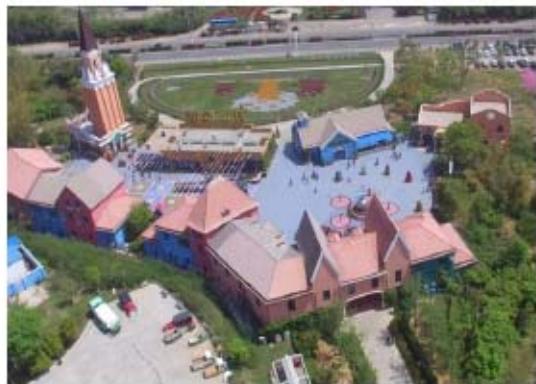
图1 建筑区水土保持措施防治效果

建筑区实施了表土剥离和排水系统等工程措施，施工建设期实施了土工布覆盖和临时沉砂池。各水土保持措施实施后，水土保持效果良好，扰动土地整治率达100%，水土流失总治理度达100%，达到水土保持防治要求。

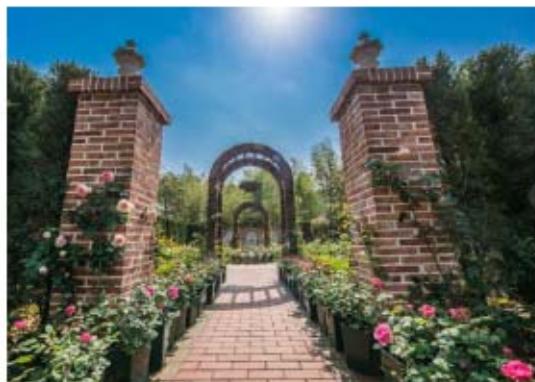
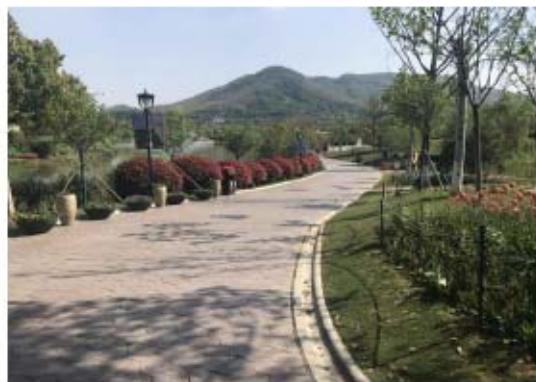
图2 道路广场区水土保持措施防治效果图

道路广场区实施了表土剥离和排水系统等工程措施，撒播了草籽，施工建设期实施了土工布覆盖、临时排水沟和临时沉砂池。各水土保持措施实施后，水土保持效果良好，扰动土地整治率达100%，水土流失总治理度达100%，达到水土保持防治要求。

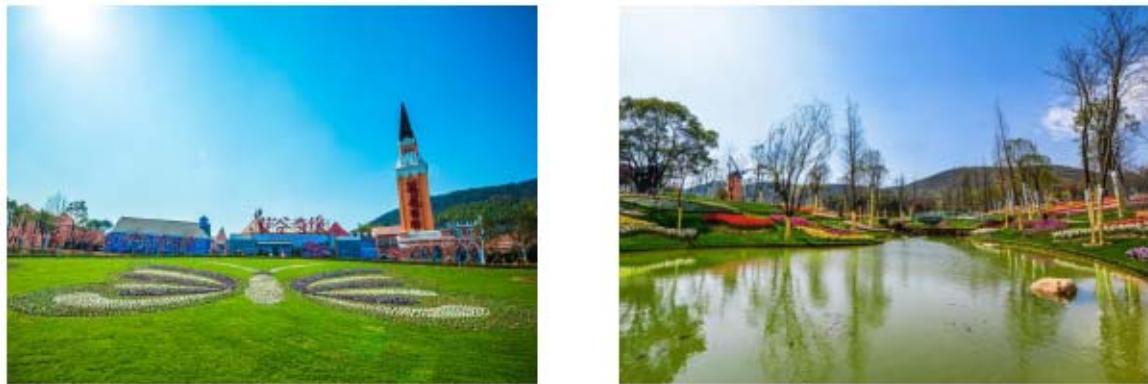
图 3 景观绿化区水土保持措施防治效果图

景观绿化区实施了表土剥离、土地整治、绿化覆土和排水系统，栽植了乔木、灌木、花卉和铺植了草皮，施工建设期实施了临时排水沟、临时沉砂池和土工布覆盖。各水土保持措施实施后，水土保持效果良好，扰动土地整治率达100%，水土流失总治理度达100%，林草植被恢复率达100.00%，林草覆盖率达100.00%，达到水土保持防治要求。

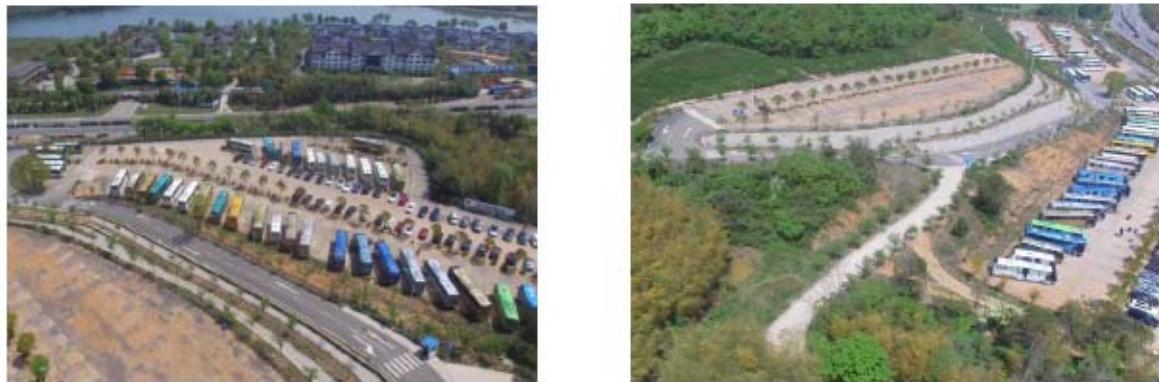
图 4 临时堆土场水土保持措施防治效果图

临时堆土场施工过程中工程措施实施了土地整治和绿化覆土，植物措施实施了乔木、灌木，临时措施实施了临时排水沟、临时沉砂池和编织袋围堰等措施，水土保持措施实施后，水土保持效果良好，扰动土地整治率达 100.00%，水土流失总治理度达 93.02%，林草植被恢复率达 93.02%，林草覆盖率达 13.33%，总体达到水土保持防治要求。

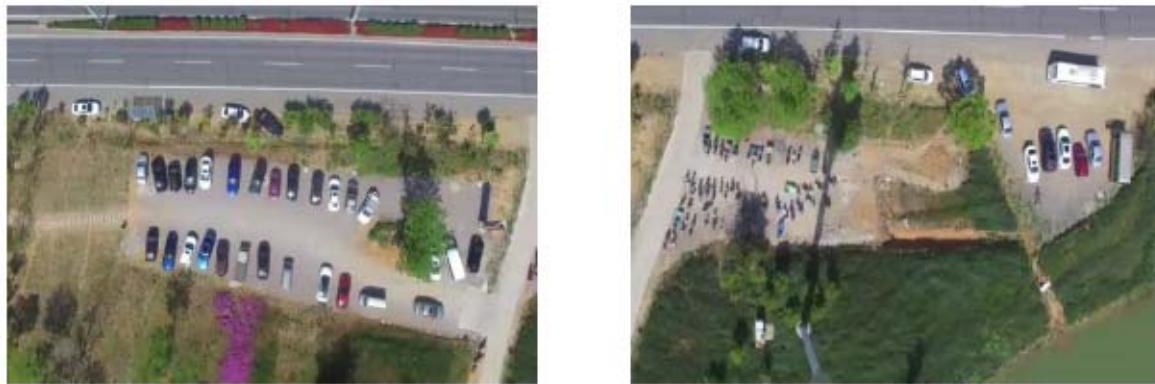
图 5 施工生产生活区水土保持措施防治效果图

施工生产生活区实施了表土剥离、土地整治和绿化覆土等工程措施，栽植了乔木、灌木和铺植草皮，施工建设期实施了土工布覆盖、临时排水沟和临时沉砂池。各水土保持措施实施后，水土保持效果良好，扰动土地整治率达 95.00%，水土流失总治理度达 85.71%，林草植被恢复率达 85.71%，林草覆盖率达 30.00%，总体达到水土保持防治要求。

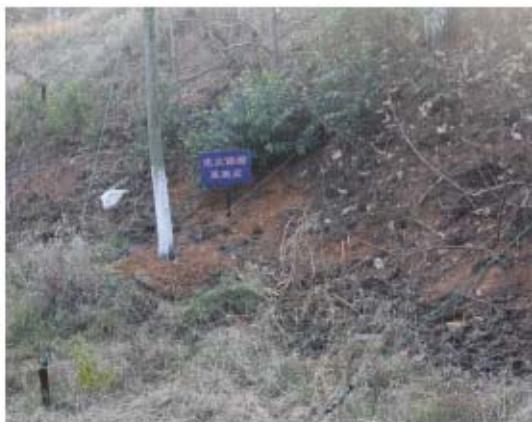
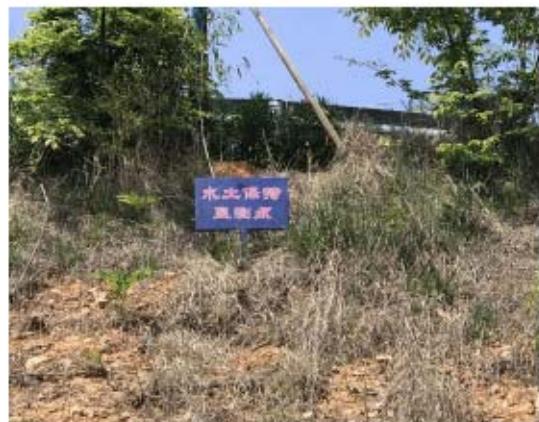
1#监测点位：临时堆土场监测点

（1）临时堆土场：设置1个简易监测点（1#监测点），对临时堆土场自然恢复期水土流失面积、水土流失强度和水土流失防治效果进行监测，调查土地整治和植被覆盖等情况。

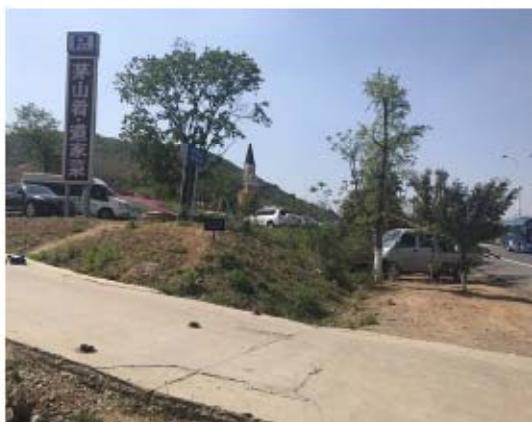
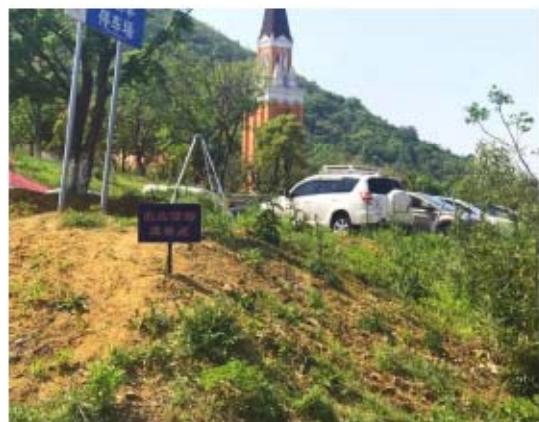
2#监测点位：施工生产生活区监测点

（2）道路广场区：设置1个简易监测点（2#监测点），对道路广场区自然恢复期风机场施工平台的水土流失面积、水土流失强度和水土流失防治效果进行监测，调查土地整治和植被覆盖等情况。

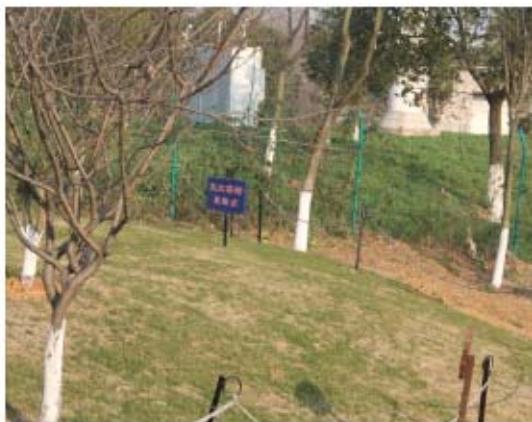
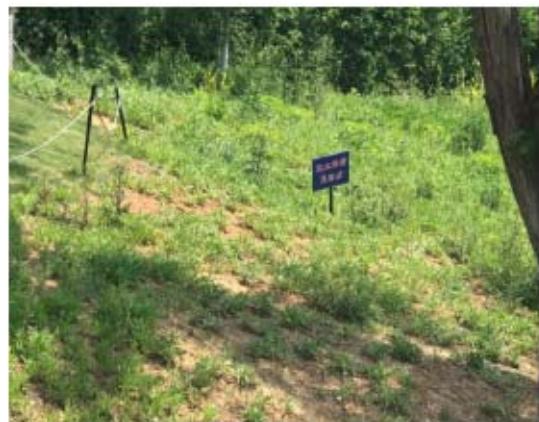
3#监测点位：景观绿化区监测点

（3）景观绿化区：设置3个简易监测点（3#、4#和5#监测点），对景观绿化区自然恢复期水土流失面积、水土流失强度和水土流失防治效果进行监测，调查土地整治和植被覆盖等情况。

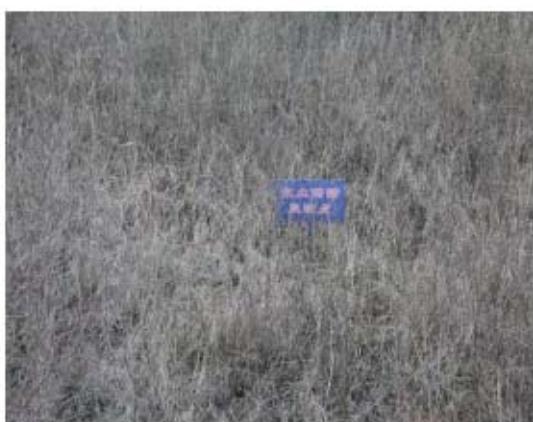
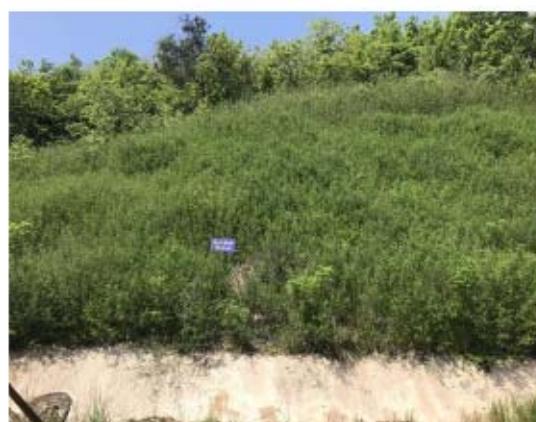
6#监测点位：安全利用区监测点

（4）安全利用区：设置1个简易监测点（6#监测点），对安全利用区自然恢复期水土流失面积、水土流失强度和水土流失防治效果进行监测，调查土地整治和植被覆盖等情况。

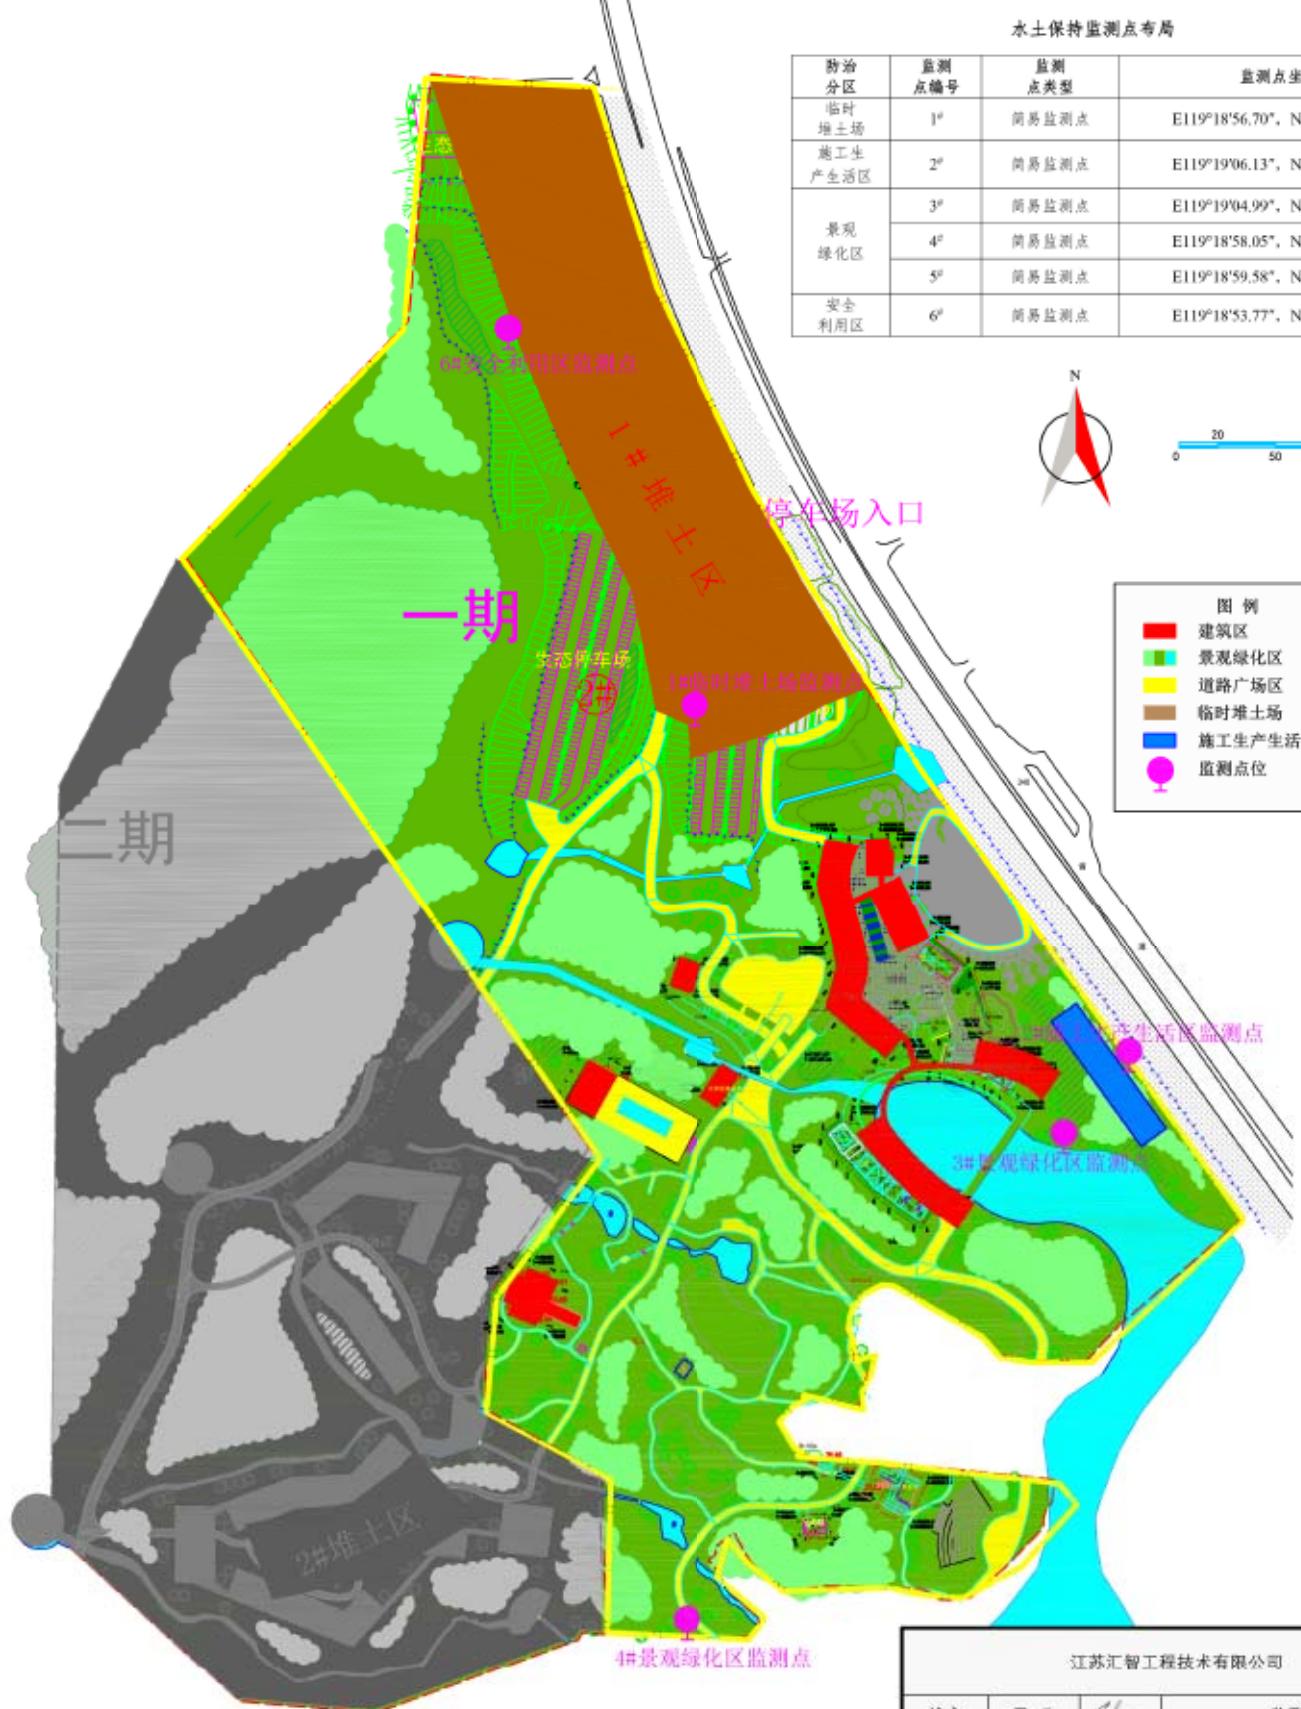
核定	吴为	160	监测阶段
审查	刘璇	初稿	水土保持部分
校核	王超鹏	复核	花谷奇缘旅游综合体项目（一期）
设计	夏美玲	复核	
制图	施红菊	复核	防治分区及监测点布设图
比例	1:1000		
		设计证号	日期 2019.04
		资质证号	图号 附图2

水土保持监测点布局

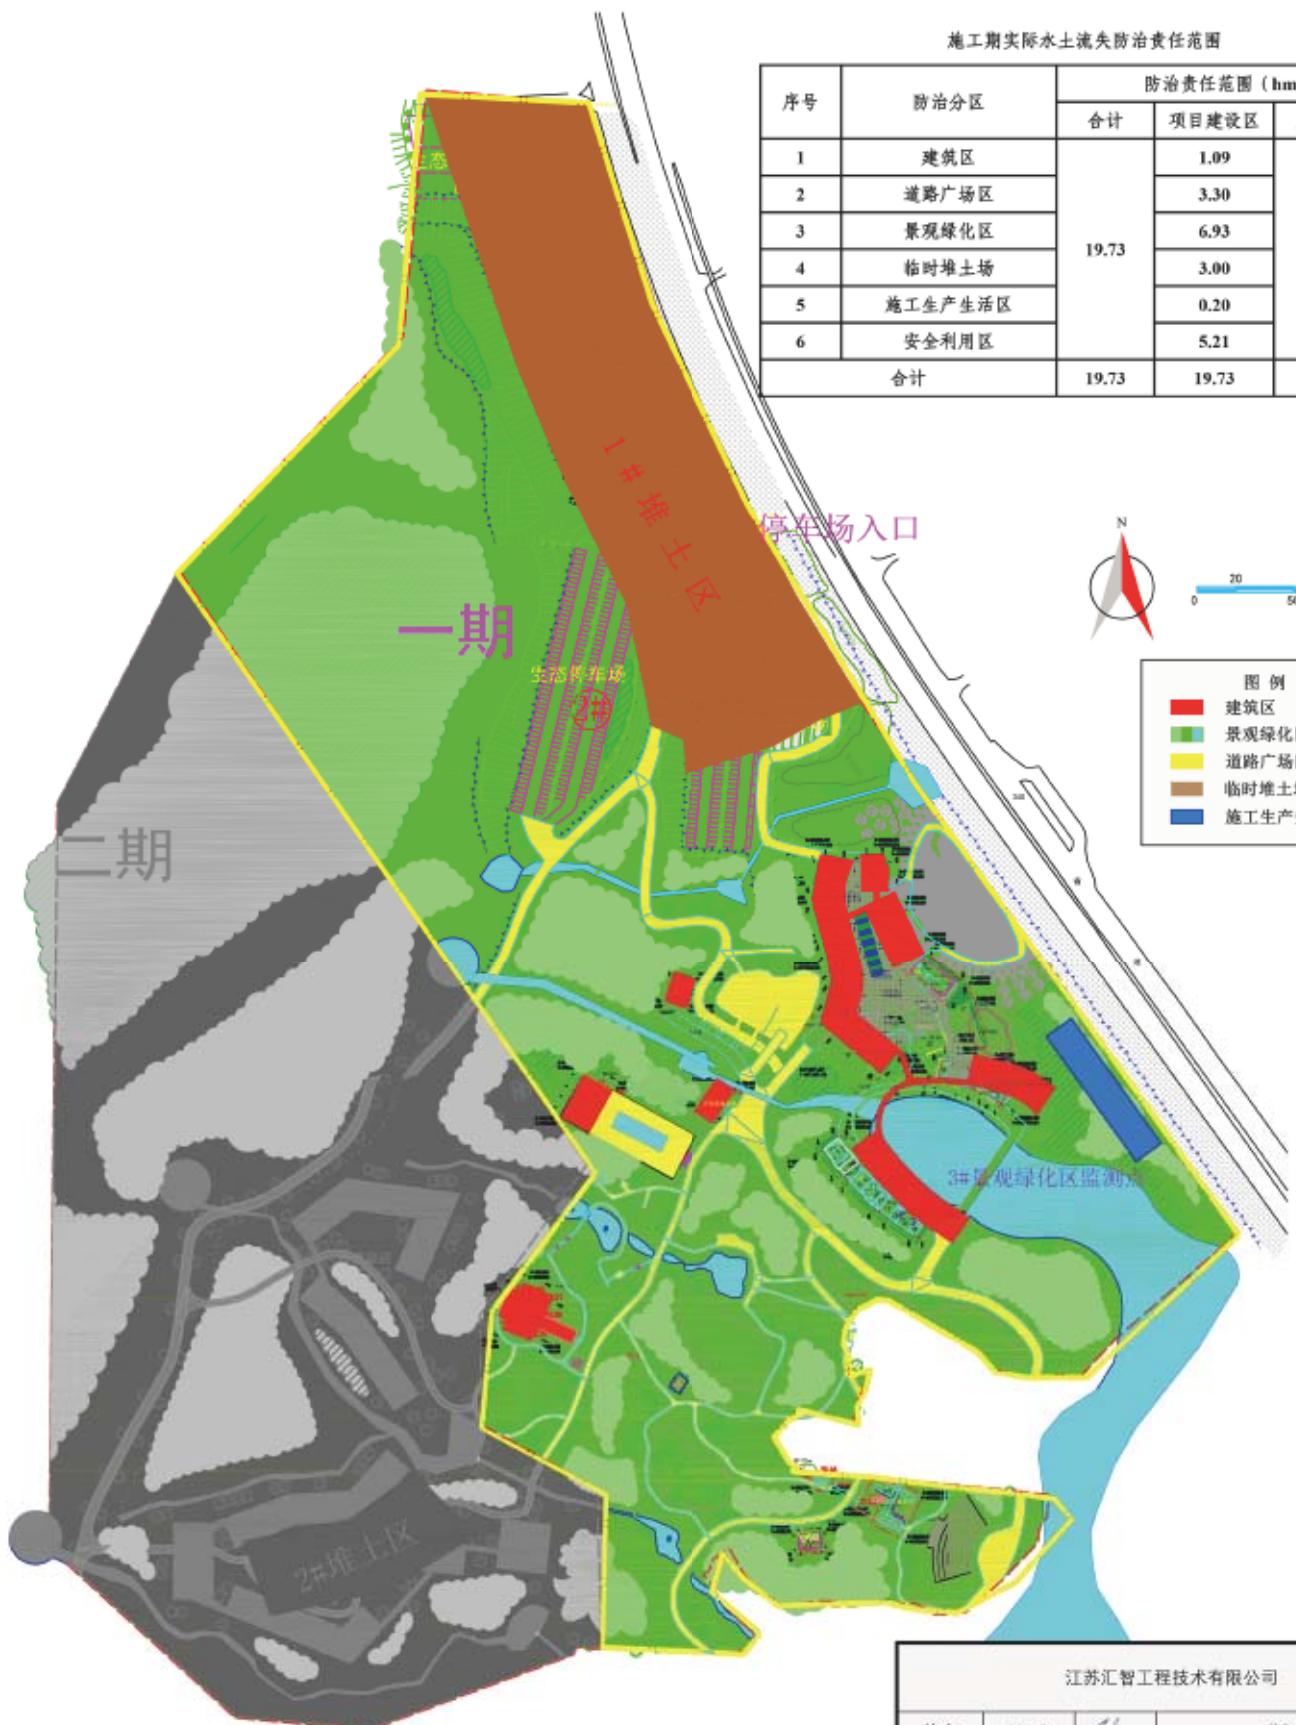
核定	吴为	160	监测阶段
审查	刘璇	初稿	水土保持部分
校核	王超琪	复核	花谷奇缘旅游综合体项目（一期）
设计	夏美玲	审核	建设期防治责任范围图
制图	施红菊	制图	
比例	1:1000		
设计证号		日期	2019.04
资质证号		图号	附图3

施工期实际水土流失防治责任范围
